## Blandningsdel (kod EBB)

Blandningsdel EBB är en aggregatdel med tre spjäll för blandning av från-, åter- och uteluft.

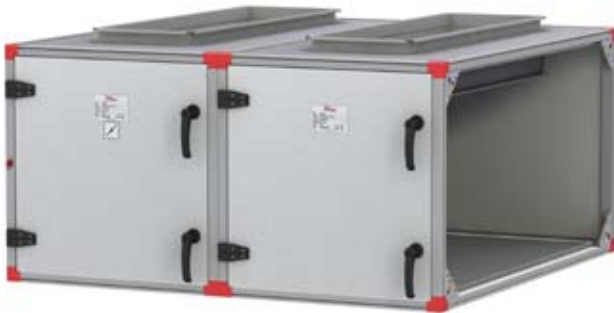
- Blandningsdel EBB har inbyggda spjäll av IV Produkts typ KJS.
- Spjällen är tillverkade av aluminiumprofiler och uppfyller kraven för korrosionsklass C4 enl. SS-EN ISO 12944-2.
- Spjällbladen drivs med kugghjul i ABS-plast och en slangpackning av silikongummi åstadkommer tätning mellan bladen.
- För storlek 060–600 är spjällen sammanlänkade till två invändiga axlar.
- Täthetsklass 3 enl. SS-EN1751 (VVS AMA-98).
- Tillåten temperatur: -40 till +80 °C.  
Tillåtet differenstryck: max. 1400 Pa.
- Aggregatdelen har inspektionslucka som standard.
