Gebruik en onderhoud

Envistar Top

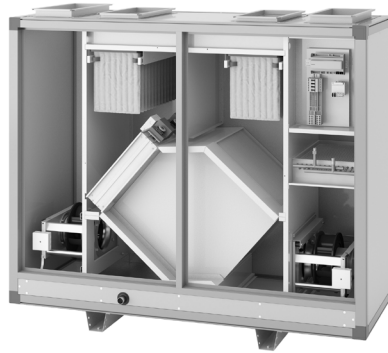
*Envistar Top met tegenstroomwisselaar
(code TEM)*

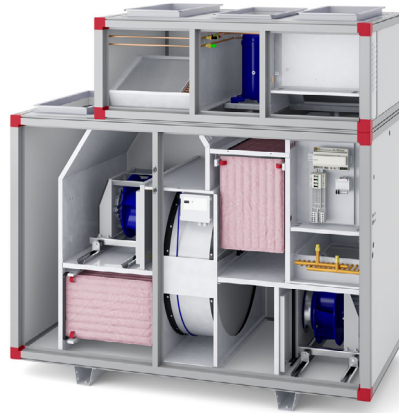
Envistar Top met EcoCooler (code TEC) grootte 10

De geïntegreerde koelmachine met koudeterugwinning EcoCooler (code TEC) is leverbaar als optie bij een Envistar Top met roterende warmtewisselaar. Koudeterugwinning betekent dat de warmtewisselaar start wanneer de retourlucht-/ruimtetemperatuur lager is dan de buitenluchttemperatuur en er behoefte is aan koeling.

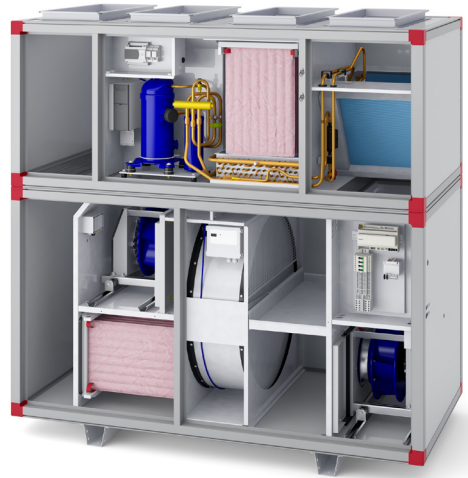
Envistar Top met ThermoCooler HP (code TTC) grootte 10
