Gebruik en onderhoud

Envistar Top

Vertaling van de gebruikershandleiding in origineel

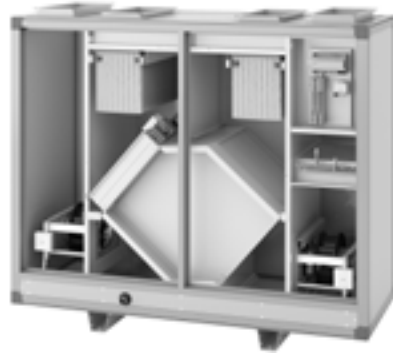
Envistar Top met tegenstroomwisselaar (code TEM)

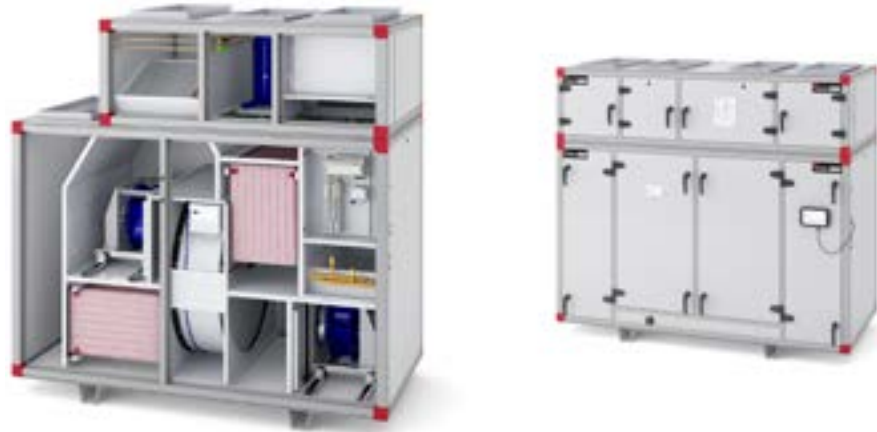
Envistar Top met EcoCooler (TEC-R en TEC-M) grootte 10

De geïntegreerde koelmachine met koudeterugwinning EcoCooler (code TEC-R, TEC-M) is leverbaar als optie bij een Envistar Top met roterende warmtewisselaar of tegenstroomwisselaar. Koudeterugwinning betekent dat de warmtewisselaar start wanneer de retourlucht-/ruimtetemperatuur lager is dan de buitenluchttemperatuur en er behoefte is aan koeling.

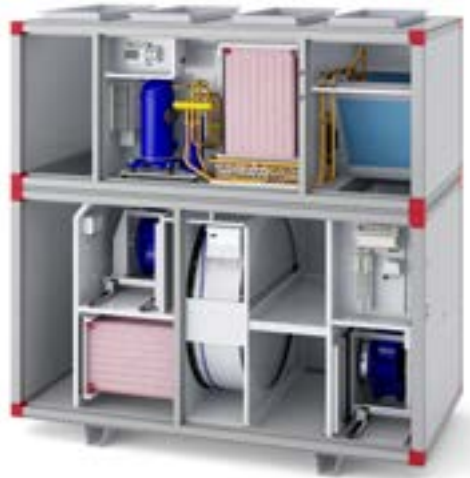
Envistar Top met ThermoCooler HP (code TTC) grootte 10

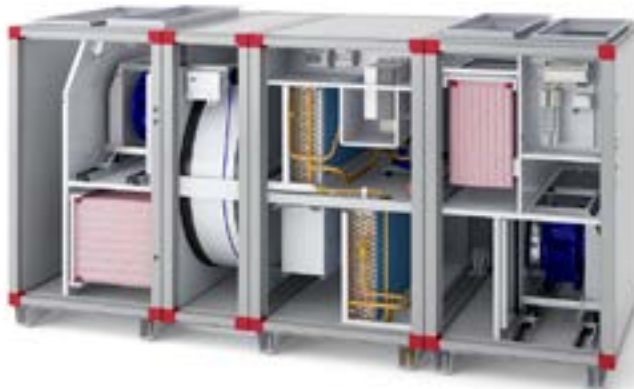
Envistar Top met ThermoCooler HP (code TTC) grootte 12

De geïntegreerde koelwarmtepomp ThermoCooler HP is leverbaar als optie bij een Envistar Top met roterende warmtewisselaar.
