Bruk og vedlikehold

Envistar Top

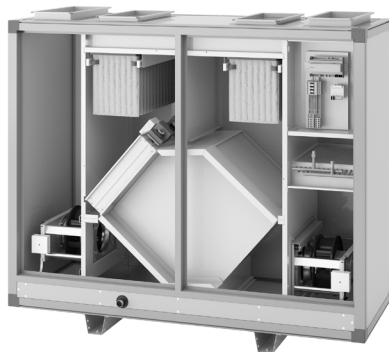
*Envistar Top med motstrømsveksler
(kode TEM)*

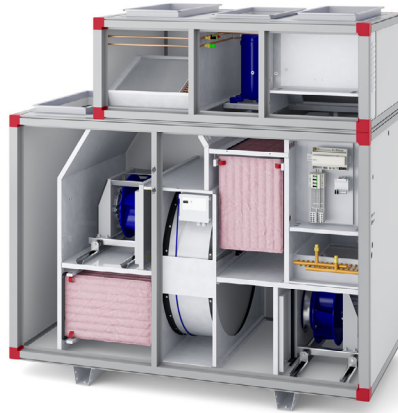
Envistar Top med EcoCooler (kode TEC) i størrelse 10

Det integrerte kjøleaggregatet med kjølegjenvinning EcoCooler (kode TEC) er tilgjengelig som tilvalg for Envistar Top-aggregat med roterende gjenvinner. Kjølegjenvinning betyr at varmeveksleren starter når fralufts-/romtemperaturen er lavere enn utetemperaturen og det er behov for kjøling.

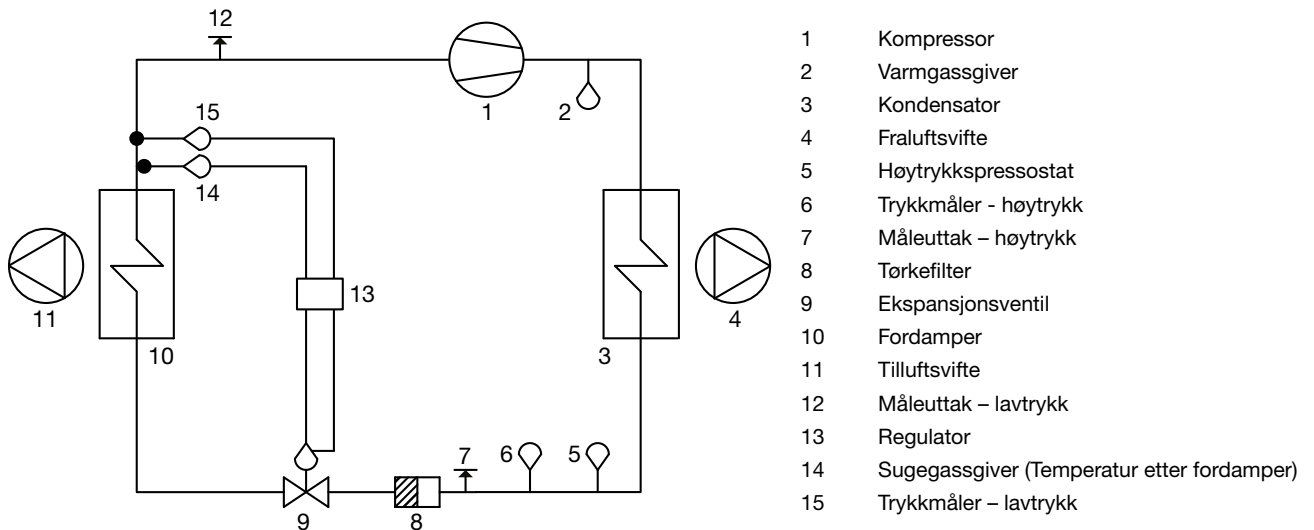
Systembilde for kjølemediumsystem størrelse 04-12

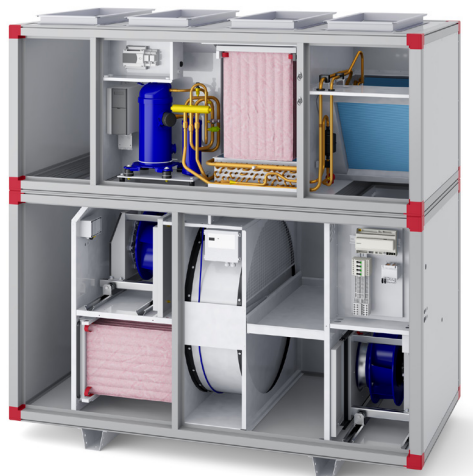
Envistar Top med ThermoCooler HP (kode TTC) i størrelse 10
