Gebruik en onderhoud

Envistar Top

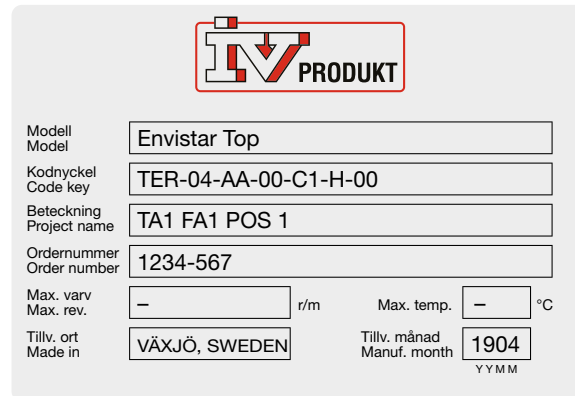
Voorbeeld machineplaatje

De unit en eventuele bijbehorende koelmachine/koelwarmtepomp hebben aan de voorzijde een machineplaatje.

Op het machineplaatje staan het ordernummer en de vereiste benamingen die de eenheid identificeren.

Modell Model	Envistar Top		
Kodnyckel Code key	TER-04-AA-00-C1-H-00		
Beteckning Project name	TA1 FA1 POS 1		
Ordernummer Order number	1234-567		
Max. varv Max. rev.	—	r/m	Max. temp. — °C
Tillv. ort Made in	VÄXJÖ, SWEDEN	Tillv. månad Manuf. month	1904 Y Y M M

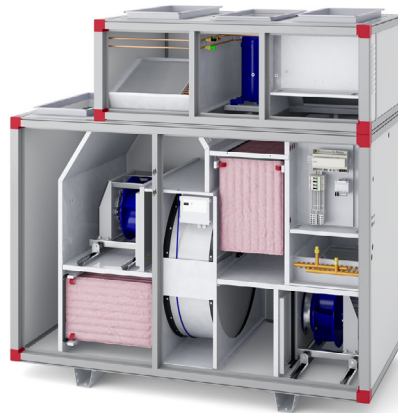
Envistar Top met EcoCooler (code TEC) grootte 10

De geïntegreerde koelmachine met koudeterugwinning EcoCooler (code TEC) is leverbaar als optie bij een Envistar Top met roterende warmtewisselaar. Koudeterugwinning betekent dat de warmtewisselaar start wanneer de retourlucht-/ruimtetemperatuur lager is dan de buitenluchttemperatuur en er behoefte is aan koeling.

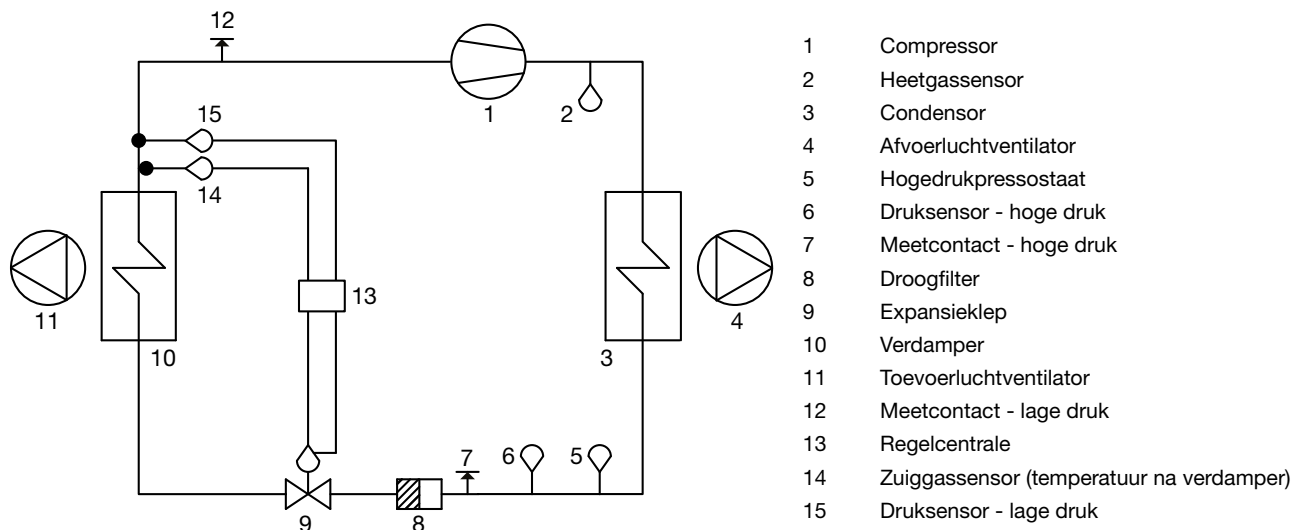
De energie die wordt geleverd aan het koelsysteem van de verdampers en de compressor verlaat de unit via de condensor in de retourlucht.

Stroomschema voor koelmiddelsysteem grootte 04-12

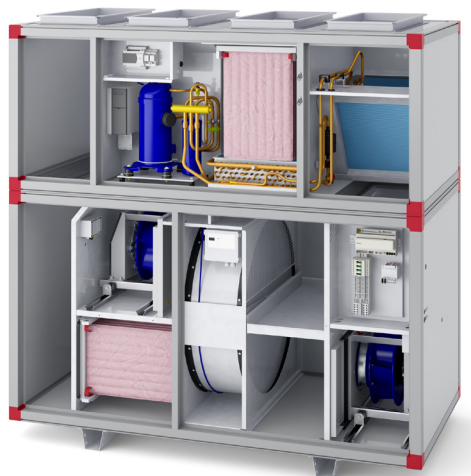
Envistar Top met ThermoCooler HP (code TTC) grootte 10

De geïntegreerde koelwarmtepomp ThermoCooler HP is leverbaar als optie bij een Envistar Top met roterende warmtewisselaar.
